MEIO SÉCULO DE UM ÍCONE DA ENGENHARIA

RICO EM DETALHES TÉCNICOS SOBRE AS VÁRIAS ETAPAS CONSTRUTIVAS DA PONTE RIO-NITERÓI, QUE COMPLETOU 50 ANOS DE EXISTÊNCIA, O DEPOIMENTO A SEGUIR CONFIRMA OS DESAFIOS TECNOLÓGICOS E DE LOGÍSTICAS QUE FORAM VENCIDOS PELA ENGENHARIA BRASILEIRA DURANTE SUA CONCEPÇÃO E CONSTRUÇÃO. O RELATO GANHA RELEVÂNCIA AINDA MAIOR POR SER FEITO PELO ENGENHEIRO QUE ESTEVE PRESENTE DESDE O ESTUDO DE VIABILIDADE, PASSANDO PELA FASE DO PROJETO EXECUTIVO DA OBRA E SUAS ALTERAÇÕES ATÉ SUA VERSÃO FINAL

CORTANDO A BAÍA DA GUANABARA

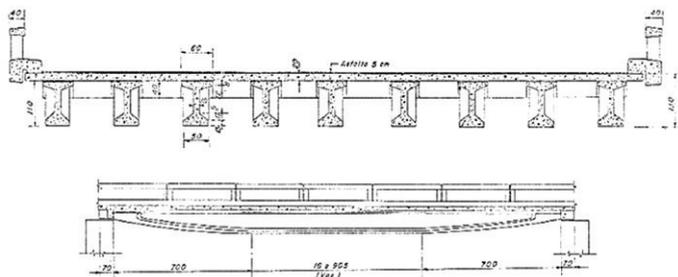
FIG. 3 – VIGAS TIPO A

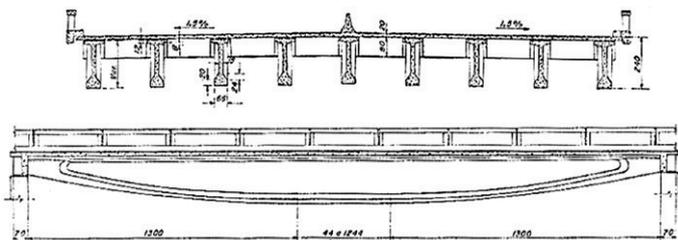
FIG. 4 – VIGAS TIPO B

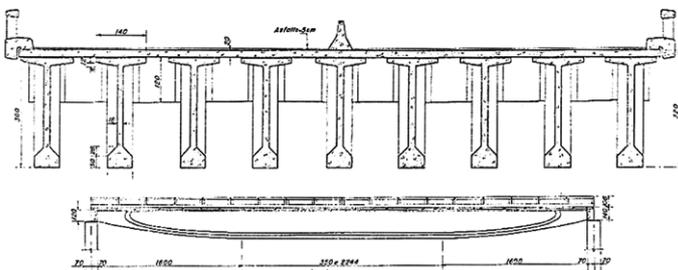
FIG. 5 – VIGAS TIPO C

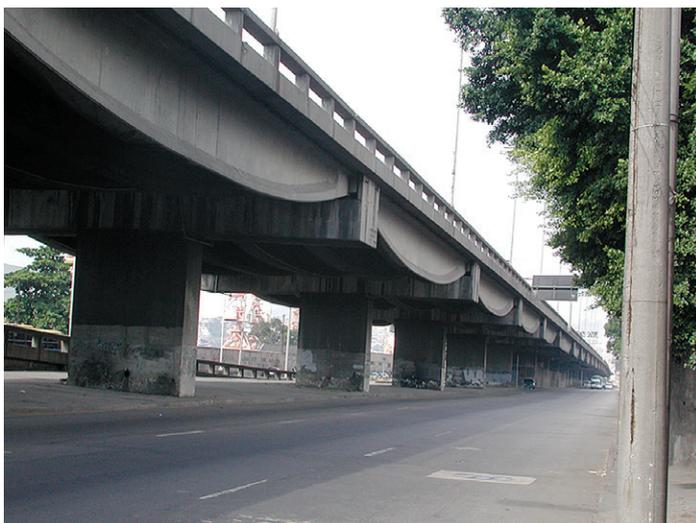
FIG. 6 – A ESTRUTURA COM AS BARRIGUDAS É ADEQUADA ESTETICAMENTE

Os três tipos de vigas barrigudas estão mostrados ao lado.

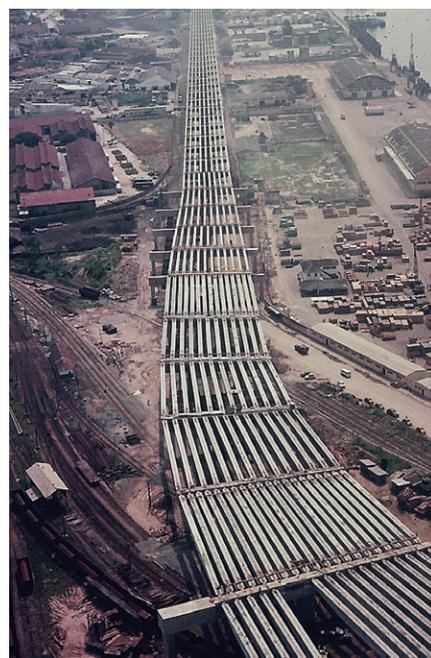
FIG. 7 – VIGAS PRÉ-MOLDADAS DO ACESSO RIO. O TRECHO DA PARTE SUPERIOR DA FIGURA ESTÁ SOBRE A AV. RIO DE JANEIRO EM ÁREA DO PORTO CARIOCA

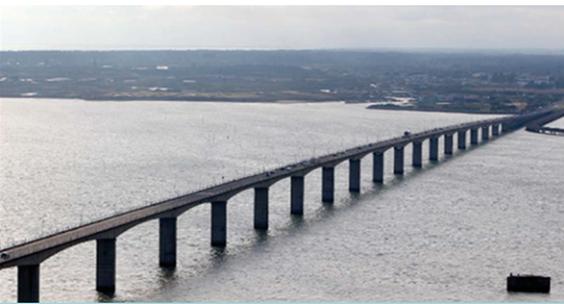
projeto o engenheiro Jean Müller. A ponte protendida contínua de altura variável, tem vãos máximos de 79m. A construção foi pré-moldada com aduelas coladas com epóxi. A técnica era revolucionária e desenvolvida pela firma francesa.

FIG. 8 – PONTE DA ILHA DE OLÉRON (FRANÇA), CONSTRUÍDA POR CAMPENON BERNARD

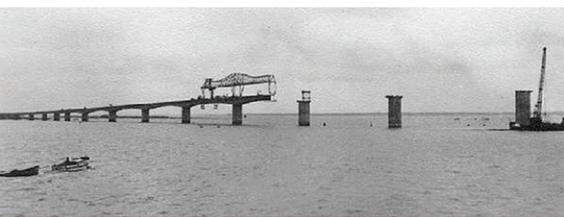
FIG. 9 – PONTE DE OLÉRON (FRANÇA), EM EXECUÇÃO COM UMA TRELIÇA DE MONTAGEM

uma viga celular e largura de 30,5 m. A execução foi em aduelas moldadas *in situ* tradicionais executadas com auxílio de uma treliça de aço que podia vencer os vãos de 105m.

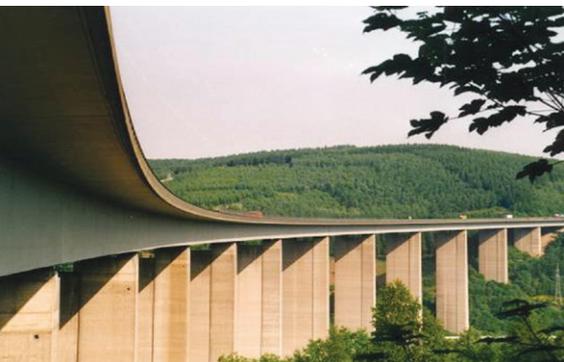
- b. O viaduto do vale do rio Sieg na Alemanha construído pela firma Polenski & Zöllner, tendo como chefe de projeto o engenheiro Hans Wittfoht. A ponte curva apresenta vãos máximos de 105m e a estrutura tem altura constante de 5,08 m. A superestrutura é constituída por

FIG. 10 – VISTA DA PONTE CURVA SOBRE O VALE DO RIO SIEG (ALEMANHA)

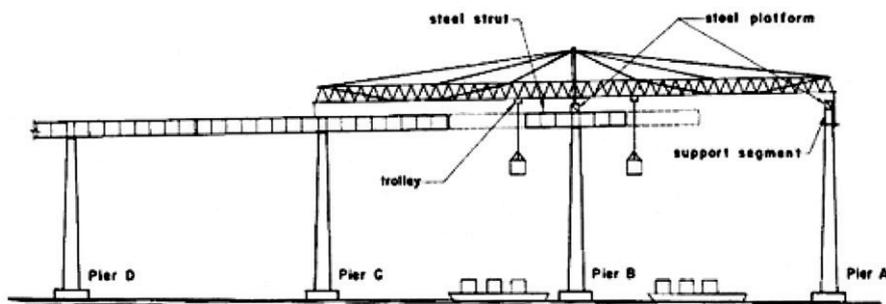
FIG. 11 – TRELIÇA DE MONTAGEM. FORAM USADAS 4 DELAS NA OBRA

A firma francesa forneceu inicialmente também duas treliças de aço, especializadas na montagem das aduelas coladas. A

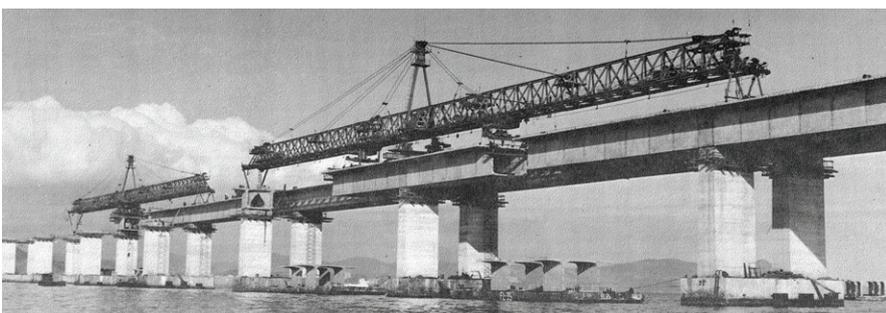
FIG. 12 – VISTA DE 2 TRELIÇAS DE MONTAGEM EM FUNCIONAMENTO

treliça além disso podia montar aduelas de uma ponte curva. Deve-se lembrar que a treliça de aço estabilizava o duplo balanço durante as fases construtivas, evitando momentos fletores nas cabeças dos pilares, uma função muito importante. Para isso existia uma escora que se movimentava ao longo da treliça.

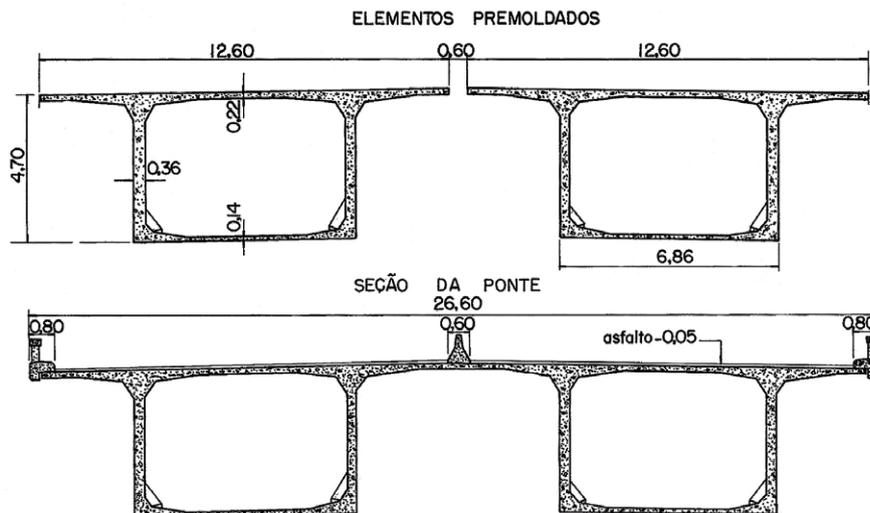
FIG. 13 – SEÇÃO MUITO SIMPLES DO PROJETO. ALTA CONSTANTE DE VIGA 4.7 E ESBELTEZ 1/17

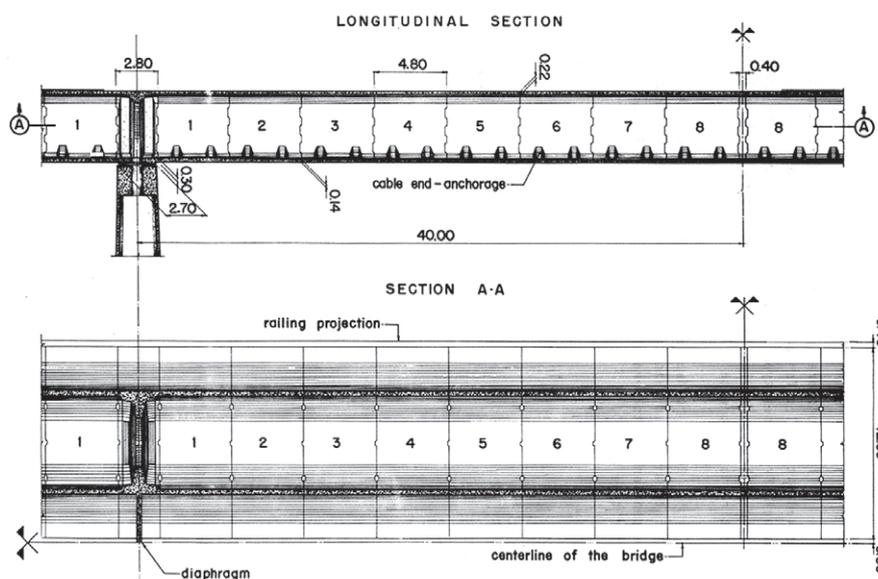
FIG. 14 – ELEVAÇÃO E PLANTA DA VIGA, MOSTRANDO AS 8 ADUELAS USUAIS POR BALANÇO E A ADUELA DE APOIO

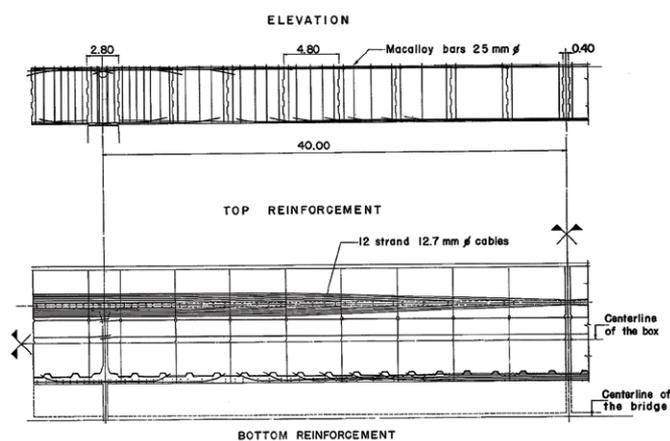
FIG. 17 – CABLAGEM REPROJETADA PARA A LAJE SUPERIOR DE 22CM CONCRETADA DE UMA SÓ VEZ

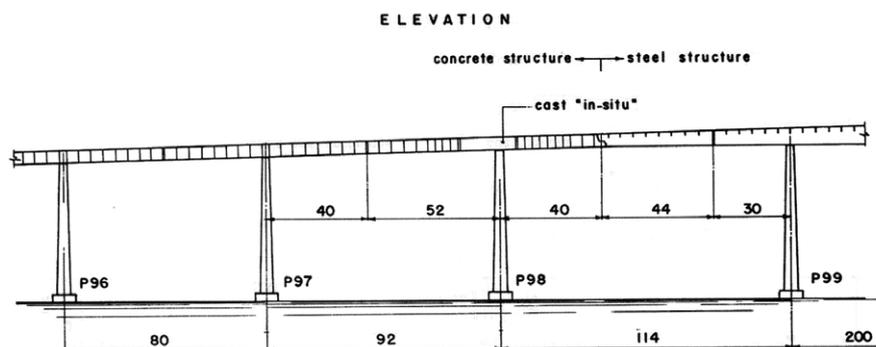
FIG. 18 – TRECHO DE 92M AO LADO DOS VÃOS PRINCIPAIS. O TRECHO DE 12M FOI CONSTRUÍDO IN SITU COM UM PILAR PROVISÓRIO AO LADO DO P98 PARA ATENDER AO PRAZO CONTRATUAL DE MONTAGEM DOS VÃOS CENTRAIS DE AÇO

Estes vãos foram executados antes da chegada das treliças de montagem ao local crítico, para que não houvesse atraso na montagem dos vãos de aço centrais, já que um vão de 44m de aço se apoiava também na estrutura de concreto. Além disso havia necessidade de construir os vãos especiais de 92 m próximos aos vãos principais. Na época foi estudada, para este trecho, a execução de estruturas de aço propostas pelo Eng. Contarini para resolver o impasse. O projeto foi desenvolvido pelo Eng. Vilas Boas da Projectum e apresentado a ECEX. Mas a equipe de projeto da Noronha concebeu a construção antecipada em concreto pretendido por meio de pilares provisórios que foram mais tarde demolidos. Uma treliça pequena de montagem especial foi comprada na França para efetuar a montagem antecipada, sem as treliças longas de montagem. A solução adotada foi bem mais econômica e rápida do que a proposta em estrutura de aço. Também não havia previsão de tempo de execução para um novo trecho complexo de aço. E a construção foi realizada a contento e a tempo suficiente para não atrasar a montagem da estrutura de aço.

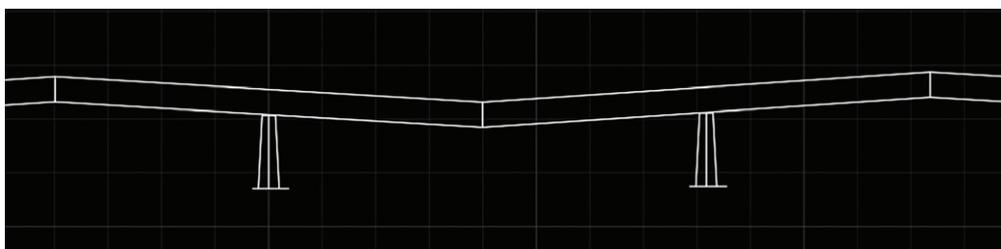
FIG. 19 – O GREIDE PRONTO DA PRN É EM ESSÊNCIA UMA POLIGONAL, JÁ QUE NÃO SE PODIA MODIFICAR A FORMA DA ESTRUTURA PRÉ-MOLDADA

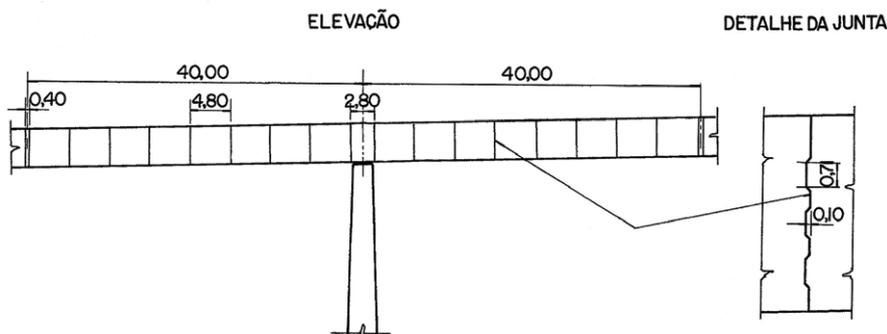
FIG. 20 – DISTRIBUIÇÃO DAS ADUELAS. TRÊS DENTES NA JUNTA DE COLAGEM FOI PROPOSTO PELO ENGENHEIRO CONTARINI

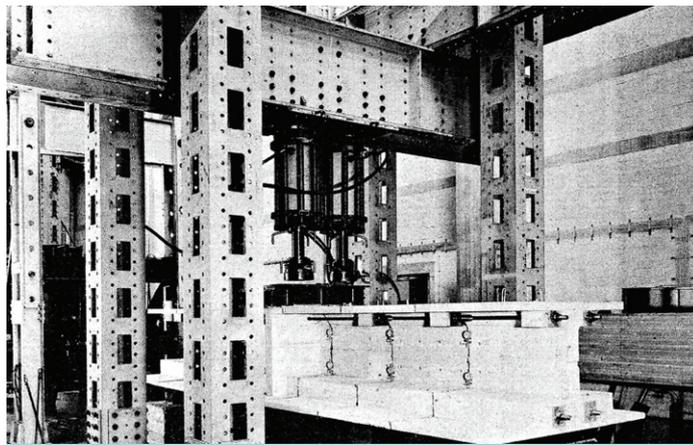
FIG. 21 – ENSAIO DO MODELO REDUZIDO DA PONTE EM MUNIQUE, UM PROJETO DO PROFESSOR HERBERT KUPFER

Por solicitação da equipe de projeto, foi ensaiado no Laboratório de Munique, Alemanha, sob a direção do Prof. Herbert Kupfer, um modelo estrutural

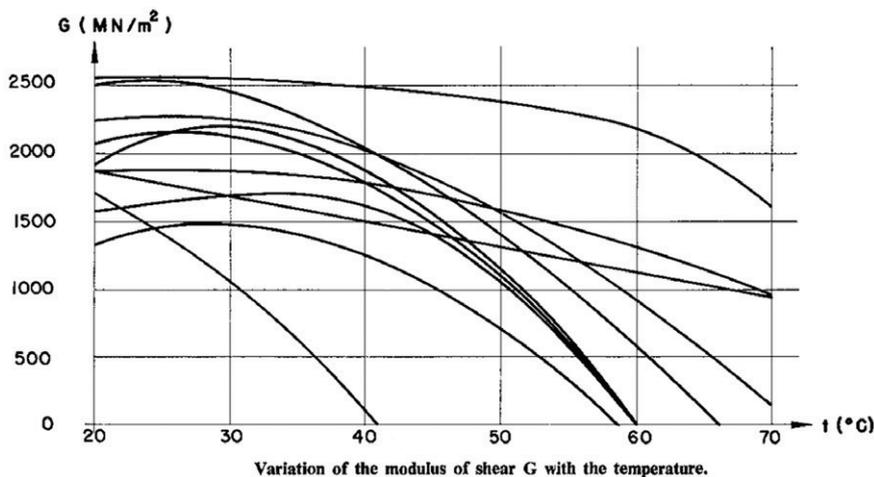
FIG. 22 – ENSAIOS DA CAMPENON BERNARD PARA A DEFINIÇÃO DO EPÓXI EMPREGADO NA OBRA

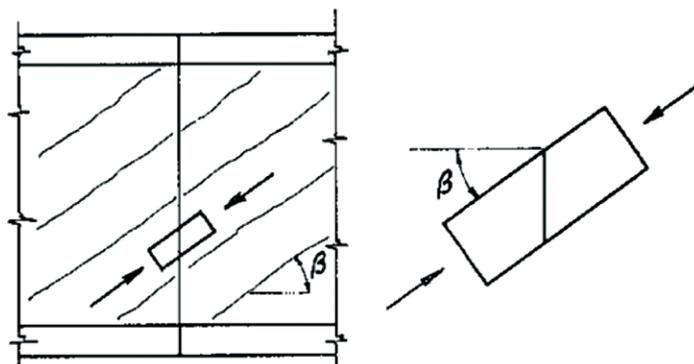
FIG. 23 – A JUNTA COLADA TEM QUE RESISTIR AOS ESFORÇOS CISCALHANTES COMO INDICADO ACIMA

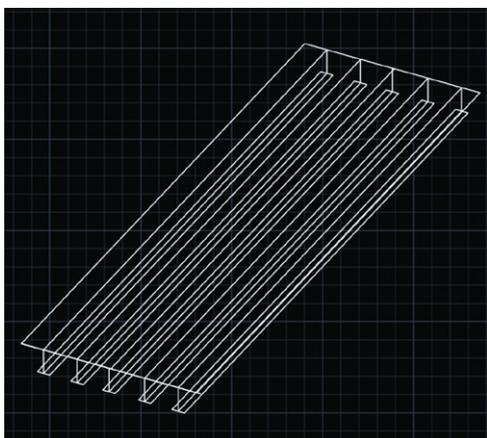
FIG. 24 – A ESTRUTURA MOSTRADA PODIA SER ANALISADA CORRETAMENTE PELO PROGRAMA SPLA SEM UTILIZAÇÃO DE ELEMENTOS FINITOS

A figura 24 mostra que o programa SPLA podia analisar corretamente uma estrutura como mostrada.

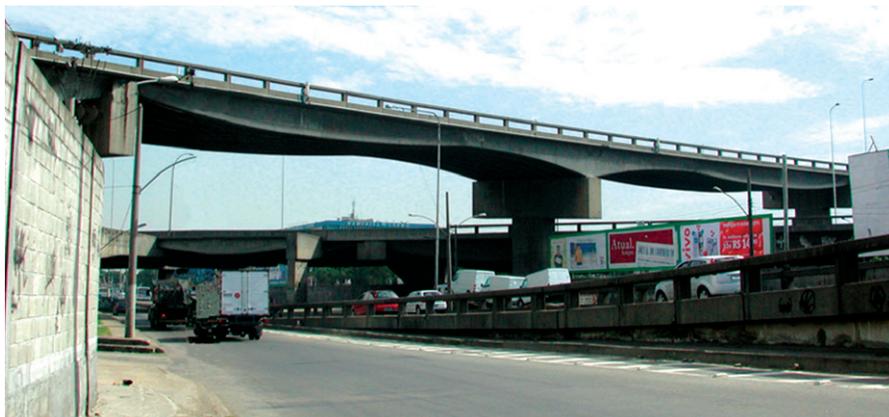
FIG. 25 – A VIGA CONTÍNUA DE 2 VÃOS DE CONFORMAÇÃO GEOMÉTRICA ADAPTADA AO DIAGRAMA DE MOMENTO FLETORES. OS DOIS VÃOS EM PLANTA ESTÃO EM CURVA. PROCUROU-SE ADOTAR O PROGRAMA STRUDL DE ELEMENTOS FINITOS, MAS NÃO SE TEVE SUCESSO NA ÉPOCA

A equipe de projeto conseguiu convencer Noronha que a solução mais indicada seria projetar algo de forma similar às vigas barrigudas, mas para uma estrutura de 2 vãos consecutivos. Pode parecer simples a solução, mas sua adoção se mostrou sofisticada para a época, onde os processos numéricos não estavam completamente desenvolvidos, especialmente no que se referia aos elementos finitos para estruturas de maneira complicada. Lembra-se que o programa SPLA, especialmente desenvolvido de estruturas prismáticas laminares, eram aplicáveis para estruturas de diretriz reta. A estrutura em planta

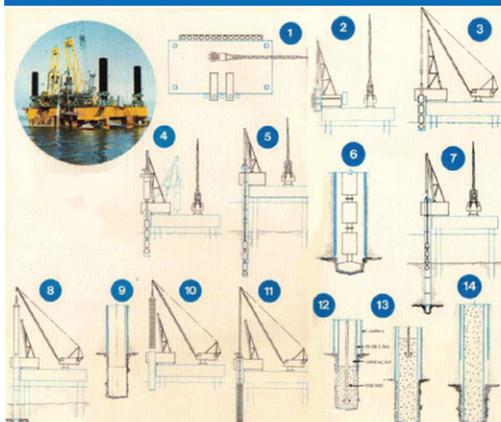
- 1 - Esquema da plataforma — L.H.C.
- 2 - Colocação de tubo Bade \varnothing 2,20m.
- 3 - Colocação de perfuratriz — Wirth.
- 4 - Cração de tubo Bade e escavação com perfuratriz para retirada de material com circulação inversa.
- 5 - Final da perfuração na rocha.
- 6 - Detalhe do tubo e perfuratriz na rocha.
- 7 - Retirada da perfuratriz.
- 8 - Colocação do tubulão metálico \varnothing 1,80m.
- 9 - Detalhe de tubo Bade e tubulão na rocha.
- 10 - Colocação de armadura no tubulão.
- 11 - Concretagem submersa/lançamento em tubo "tremie".
- 12, 13, 14 - Operações da concretagem submersa.

FIG. 26 – CONSTRUÇÃO DOS TUBULÕES BADE-WIRTH NO MAR

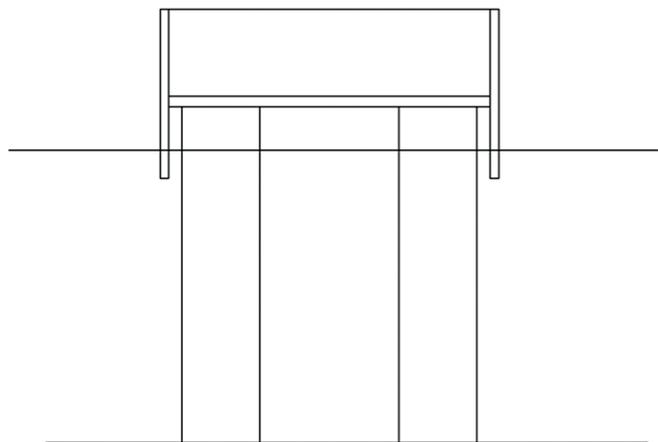
FIG. 28 – PROJETO EXECUTIVO PARA CONSTRUÇÃO DO BLOCO DE FUNDAÇÃO DO TRECHO DA PONTE DE CONCRETO. PROJETO CONSTRUTIVO DE MARIO VILA VERDE APRESENTA UMA LAJE ADICIONAL

O projeto executivo foi desenvolvido pelo Eng. Vila Verde. Ele previa o seguinte esquema de construção. Inicialmente era concretada uma laje perdida de concreto armado apoiado sobre as camisas de aço dos tubulões. Em seguida eram instaladas as saias pré-moldadas que atuavam de duas maneiras: servindo de fôrma para o bloco projetado e constituindo uma saia conforme projeto oficial.

Bem mais tarde, depois de concluída a construção, a imprensa começou a comentar que estes blocos assim executados estavam se corroendo sob ação da água salgada. O problema real foi que as saias pré-moldadas não foram executadas com o cobrimento estipulado no projeto. Deve-se ressaltar que houve um erro da equipe de concretagem da obra que não atentou aos cobrimentos estipulados no projeto oficial e no projeto executivo do Mario Vila Verde. Na verdade, as saias foram todas destruídas pela corrosão das armaduras. Um erro imperdoável da equipe de fabricação dos pré-moldados.

Por outro lado, a corrosão constatada na laje provisória de suporte do bloco não prejudicava a proteção da armadura resistente do bloco que possuía um cobrimento adequado para sua proteção. Depois de inúmeras explicações, este assunto foi esquecido pela imprensa.

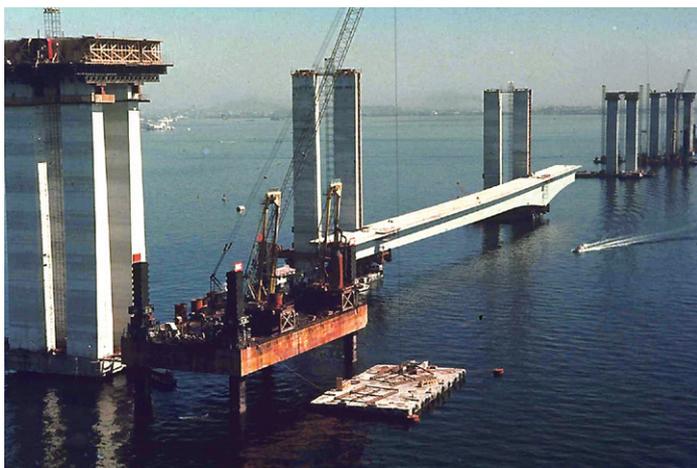
FIG. 30 – INSTALAÇÃO DE UM VÃO DE 200M AO LADO DOS PILARES, AGUARDANDO O OUTRO VÃO LATERAL PARA A OPERAÇÃO SE SUSPENSÃO DOS 2 TRECHOS AO MESMO TEMPO. DO LADO ESQUERDO É MOSTRADO O VÃO MOLDADO IN SITU DE 12M COM PILAR PROVISÓRIO

Mais tarde, parte do vão de 300 m foi elevado por meio do sistema projetado para elevar previamente as estruturas com o vão de 300m com comprimento reduzido. Os dois vãos simplesmente apoiados de 44m de aço foram elevados de maneira semelhante ao trecho central do vão de 300m.

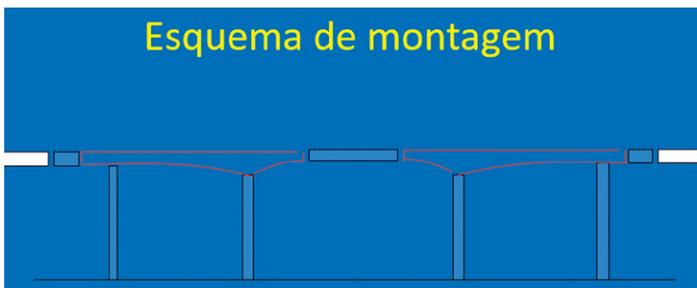
FIG. 31 – ESQUEMA SIMPLIFICADO DE MONTAGEM DOS VÃOS PRINCIPAIS

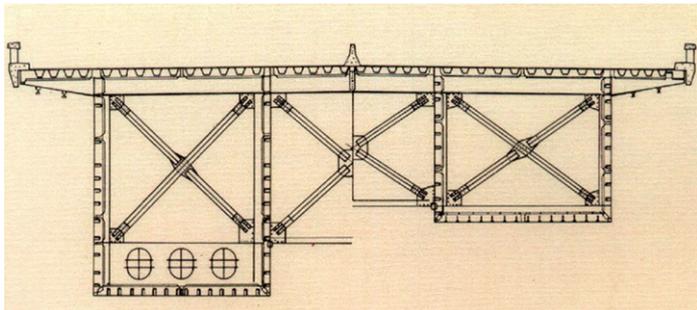
FIG. 32 – SEÇÃO TRANSVERSAL DA PONTE DE AÇO COM A LAJE ORTOTRÓPICA

disso as soldas dos perfis trapezoidais longitudinais de enrijecimento da chapa horizontal superior às transversinas foram projetadas como solda simples de filete. Isto provocou tensões locais de flexão nas soldas, provocando fissuras de tração nas soldas e nas peças de aço. Estas soldas de filete deveriam ser estendidas e preencher toda a espessura das chapas das vigas trapezoidais da placa ortotrópica.

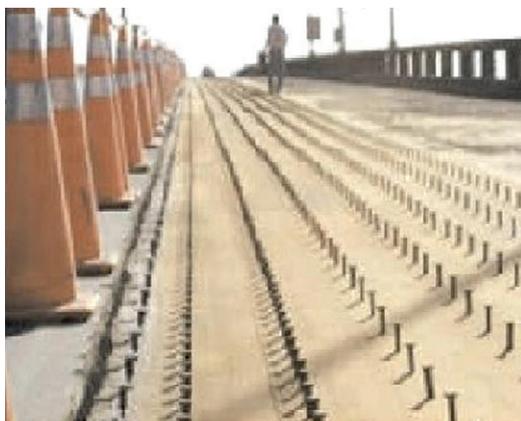
FIG. 33 – CONECTORES UNINDO A CHAPA HORIZONTAL A UMA CAMADA DE CONCRETO, UM PROJETO DO MARIO VILA VERDE

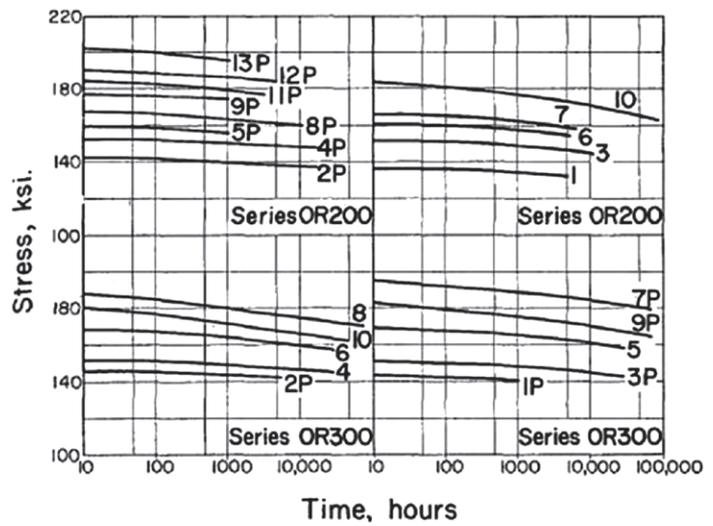
FIG. 34 – CAUSAS DAS FISSURAS: O PROBLEMA ERA ESPERADO DESDE 1964 EM VISTA DO ARTIGO DE SOZEN

A.4—Measured Variation of Steel Stress with Time; Series OR200 and OR300.

Há uma diferença marcante entre as pontes em aduelas coladas e as pontes protendidas concretadas *in situ*. As fissuras que se formam nas pontes concretadas *in situ* têm distâncias entre fissuras verticais na ordem de 20 a 30cm. Assim, as obras protendidas em que os aços de relaxação elevada (RN) foram utilizados, as fissuras se manifestam com aberturas pequenas em vista da presença das armaduras contínuas ao longo da ponte. A rigor, deveria ter sido feito um estudo destas fissuras em obras antigas para avaliar as aberturas de fissuras em pontes antigas em que o aço de protensão era de relaxação normal (RN).

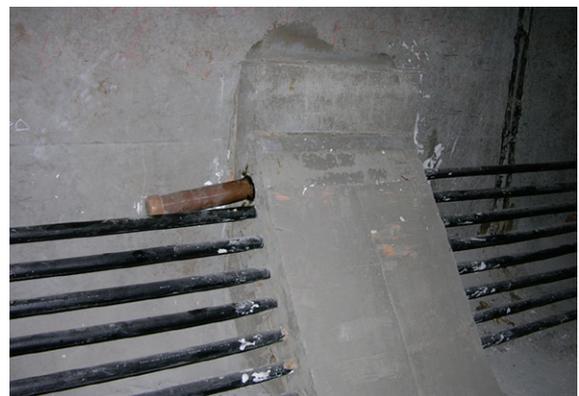
FIG. 36 – REFORÇO NA FACE INFERIOR DAS ADUELAS: PROJETO DE MARIO VILA VERDE

Com as aberturas de fissuras inferiores entre aduelas, os primeiros reforços foram efetuados com uma protensão positiva. Estas fissuras se manifestaram com a idade de 35 anos da obra. Este projeto foi inicialmente feito pelo Mario Vila Verde, consultor da firma de manutenção da época. Já o reforço na região negativa foi feito por meio de um projeto de uma protensão instalada numa viga de aço horizontal com acesso somente pelo caixão, por este autor. Este projeto foi simplificado pela firma de manutenção em vista dos custos. Atualmente existe uma peça adicional presa por parafusos atuando na parte superior da alma. Esses parafusos de fixação do elemento de ancoragem devem ser mantidos cuidadosamente em vista da corrosão a que estão sujeitos ao ar livre num ambiente salino, com acesso somente por fora e por baixo das vigas.

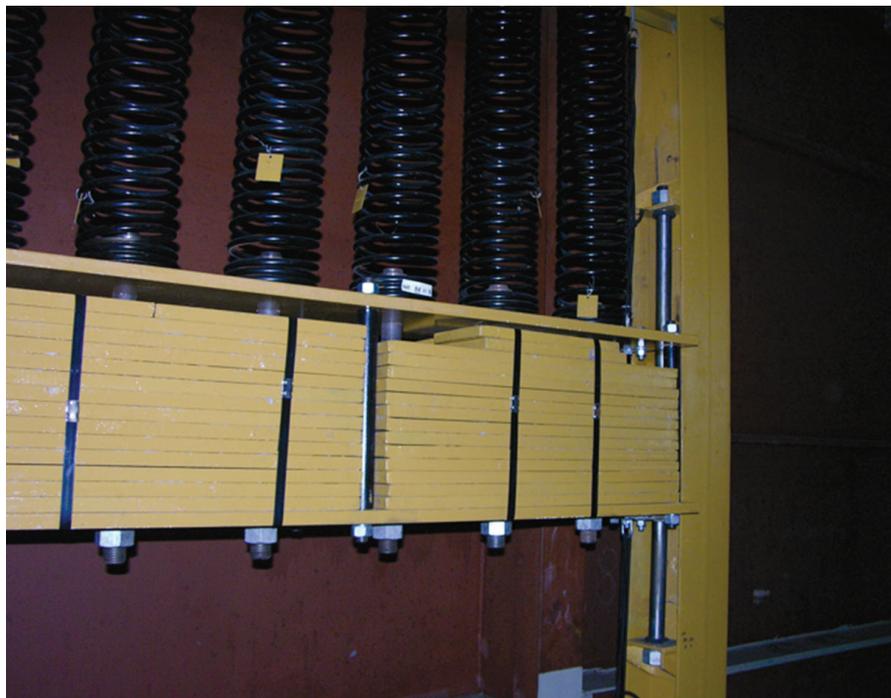
FIG. 37 – ESTRUTURA COM ADS (ATENUADORES DINÂMICOS SINCRONIZADOS): PROJETO DE RONALDO BATTISTA

O problema foi resolvido pelo Eng. Ronaldo Battista, professor da Coppe, especializado em dinâmica. Foram instaladas, dentro das células da ponte de aço, várias estruturas de aço apresentando massas e rijezas especialmente calculadas que vibravam quando a ponte entrava em ressonância. São designados de ADS: atenuadores dinâmicos sincronizados.

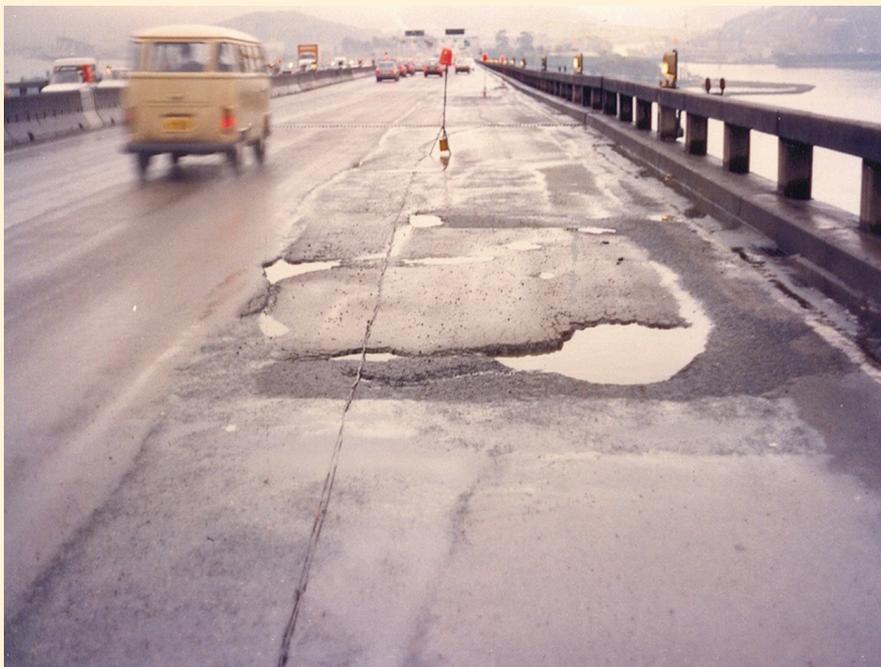
FIG. 1 – DEFEITOS NA PAVIMENTAÇÃO SOBRE OS VÃOS METÁLICOS DURANTE PERÍODO DE CHUVA (FONTE: CONSÓRCIO NORONHA/HNTB – 1986)

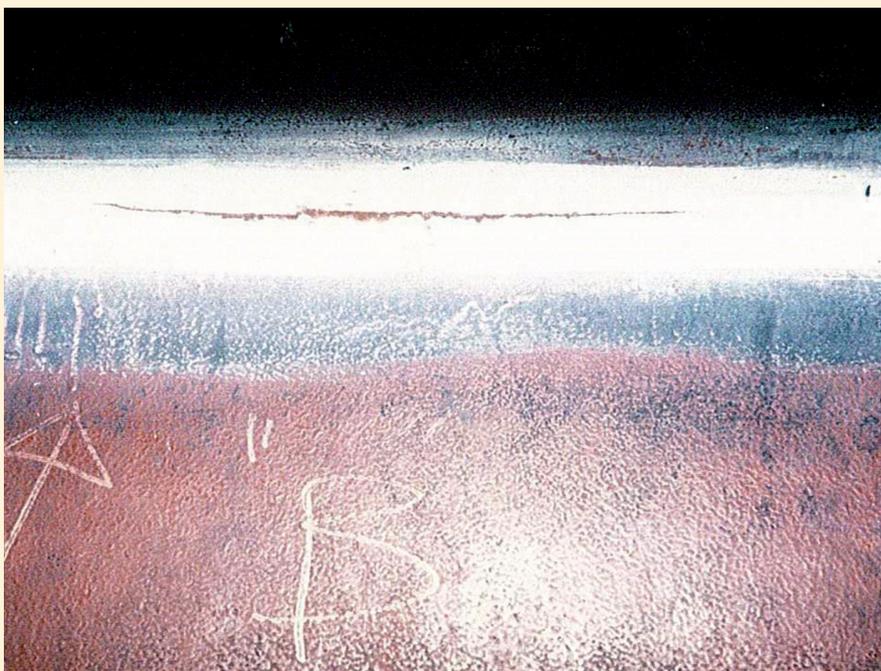
FIG. 2 – TRINCA EM SOLDA DE FILETE ENTRE O ENRIJECEDOR LONGITUDINAL SUPERIOR E A MESA ORTÓTropa. (FONTE: CONSÓRCIO NORONHO/HNTB – 1985)

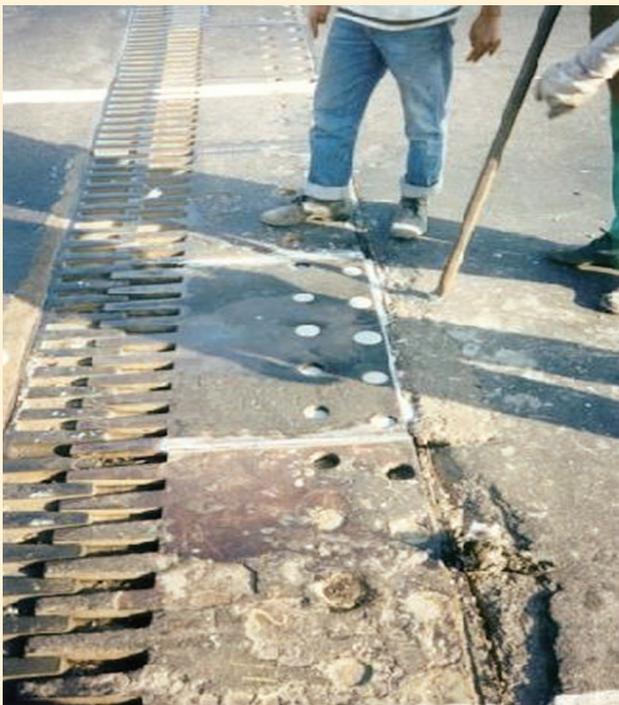
FIG. 3 – DEFEITOS EM JUNTAS DE DILATAÇÃO TIPO FT 200, ORIGINÁRIOS DO PERÍODO SEM MANUTENÇÃO, DE 1974 A 1979. (FONTE: RELATÓRIO DE VISTORIA DA PONTE – 1990)

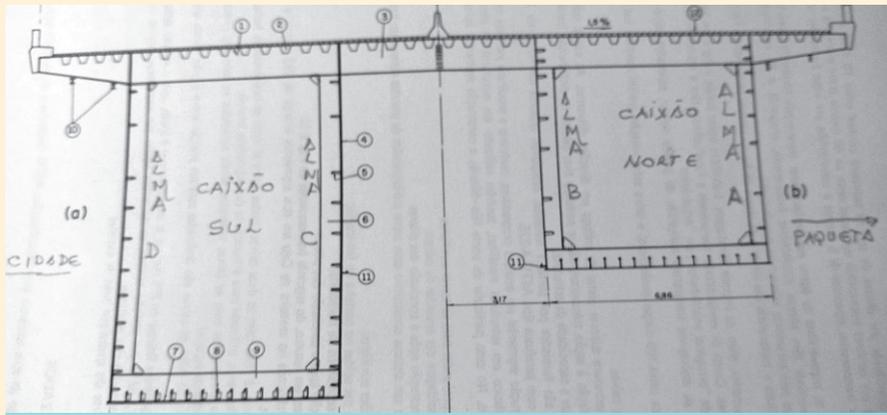
FIG. 4 – IDENTIFICAÇÃO DAS ALMAS E ENRIJECEDORES NOS CAIXÕES SUL E NORTE, EM SEÇÕES TRANSVERSAIS SOBRE OS PILARES (À ESQUERDA) E NA UNIDADE CENTRAL (À DIREITA). DESENHO EXTRAÍDO DO LIVRO “PONTE RIO-NITERÓI – MÉTODOS CONSTRUTIVOS” DE AUTORIA DO ENGENHEIRO WALTER DO COUTO PFEIL, COM NOTIFICAÇÕES COMPLEMENTARES DOS AUTORES

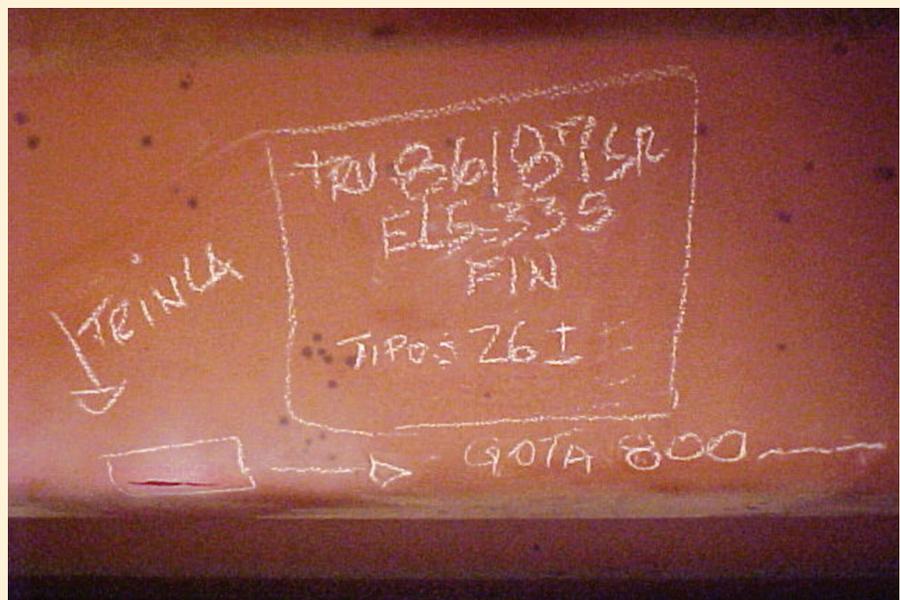
FIG. 6 – TRINCA NO METAL DE BASE DO ENRIJECADOR LONGITUDINAL SUPERIOR 335, ENTRE TRANSVERSINA 86/87, NO CAIXÃO SUL RIO. (FONTE: RELATÓRIO DE VISTORIA – 1993)

Durante todo o período compreendido entre 1980 e 1995, as trincas nos caixões metálicos foram o maior problema estrutural apresentado pela ponte (Fig. 6). Em certa ocasião, no início de 1990, três enrijecedores longitudinais superiores contíguos em uma mesmo vão entre transversinas, apresentaram, simultaneamente, trincas transversais em suas uniões soldadas, o que levou o DNER a ter que fechar uma faixa e meia de rodagem, no sentido Niterói Rio, durante três dias, enquanto se processavam os serviços de remoção dos defeitos e a posterior ressoldagem.

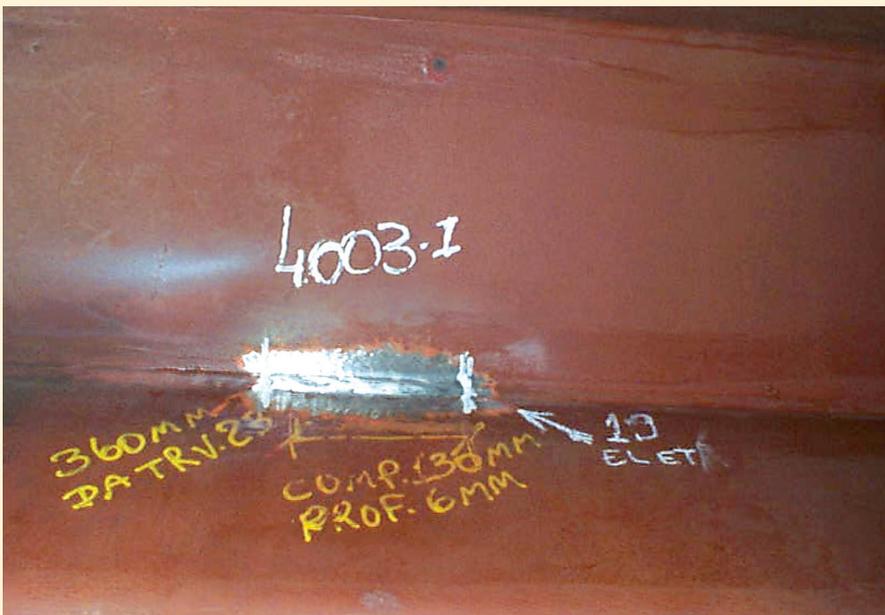
FIG. 7 – TRINCA LONGITUDINAL EM SOLDA DE FILETE NO INTERIOR DOS CAIXÕES METÁLICOS, ENTRE A MESA SUPERIOR E O ENRIJECEDOR TRAPEZOIDAL (FONTE: RELATÓRIO DE VISTORIA – 1993)

Durante a fase de manutenção da ponte sob a anuência do DNER, várias trincas foram observadas entre enrijecedores longitudinais superiores e a mesa superior, no sentido longitudinal (Fig. 7). Os reparos, naquela ocasião, eram sempre feitos a partir das 23:00h, pois a pista de rolamento, onde se dava a projeção dos defeitos, era fechada para evitar vibrações durante a aplicação do material de adição na bolsa de fusão. O tráfego era desviado para a outra pista, que funcionava em regime de mão dupla. Todos os serviços deveriam estar concluídos até às 05:00h, impreterivelmente. Todo este mecanismo operacional funcionava porque o volume de tráfego naquele momento era bem inferior ao atual.

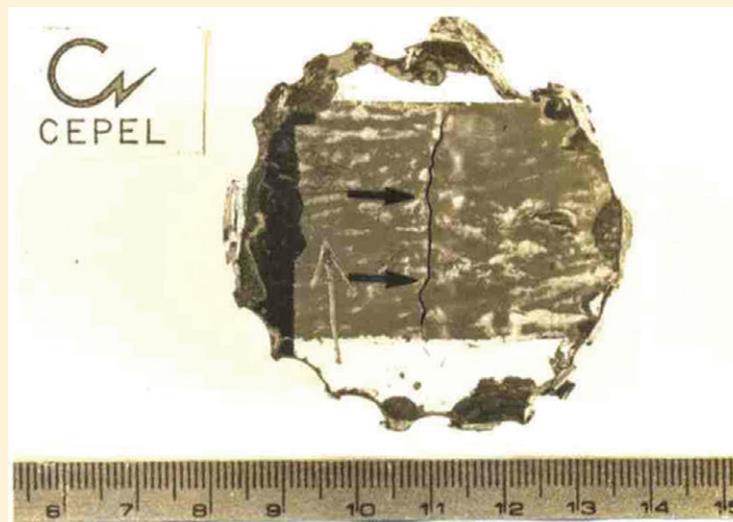
FIG. 8 – AMOSTRA DE SOLDA TRINCADA EM ANÁLISE NO CEPEL (RELATÓRIO DE ANÁLISE DE TRINCA DO CEPEL – 1983)

A pesquisa com respeito às soldas trincadas teve início com a retirada de amostras de alguns cordões de solda fraturados (Fig. 8). Tal retirada consistiu em extrair da chapa de aço um volume de material correspondente a um cilindro com diâmetro da base de cerca de 2", e com altura igual a espessura de 8mm da chapa, no caso dos enrijecedores longitudinais superiores. A extração propriamente dita foi feita unindo-se furos de broca em todo o perímetro da região delineada para servir de amostra.

- Inspeção visual;
- análise química do cordão de solda e do metal base;
- análise metalográfica das seções longitudinal e transversal ao cordão de solda, constituindo de micro dureza e observações nos microscópios óptico e eletrônico de varredura;
- análise fratógráfica objetivando definir a origem das trincas, suas características e o modo de crescimento;
- análise por dispersão de energia de elementos segregados nas trincas e constituintes de inclusões eventuais nos cordões de solda.

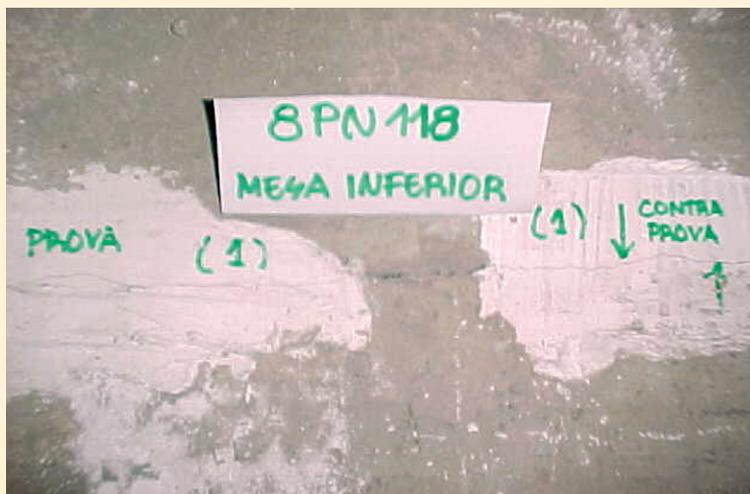
FIG. 9 – SELOS DE GESSO APLICADOS NA MESA INFERIOR DE ADUELA, EXIBINDO FISSURAS NA JUNTA COLADA (FONTE: INSPESIS ENGENHARIA – 2004)

CARLOS HENRIQUE SIQUEIRA – Foi elaborada uma grande pesquisa para saber o que motivava o aparecimento das fissuras nas zonas de colagem entre as aduelas e os segmentos de fecho moldados “*in situ*”, para o que, entre outras, aplicou-se selos de gesso nessas regiões, e também nas aduelas de apoio, onde os momentos negativos despontam com maior vigor. Instalaram-se cerca de 10.000 estampas em gipsita ao longo de toda a superestrutura

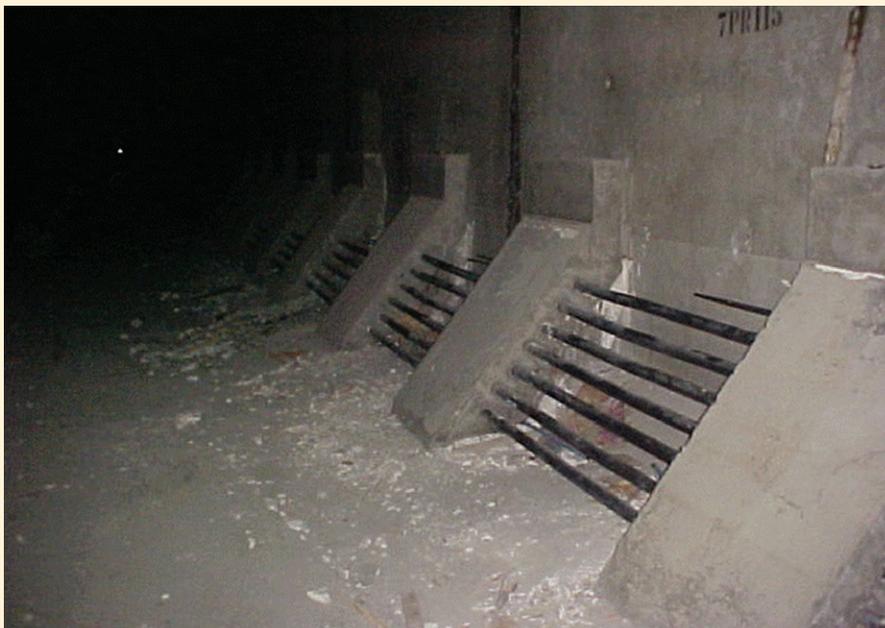
FIG. 12 – REFORÇO DAS ADUELAS POR PROTENSÃO ADICIONAL NO INTERIOR DO CAIXÃO DE CONCRETO EM MOMENTO POSITIVO (FONTE: PONTE S/A – 2005)

contram reforçados com cabos adicionais externos, porém internos às aduelas. Alguns vãos em momentos negativos igualmente se encontram reforçados, mas não em sua totalidade, porquanto os reforços somente ocorrem quando os selos de gesso se encontram fissurados. Por ocasião deste depoimento, cerca de 54 trechos se encontravam em processo de reforço nos momentos negativos.

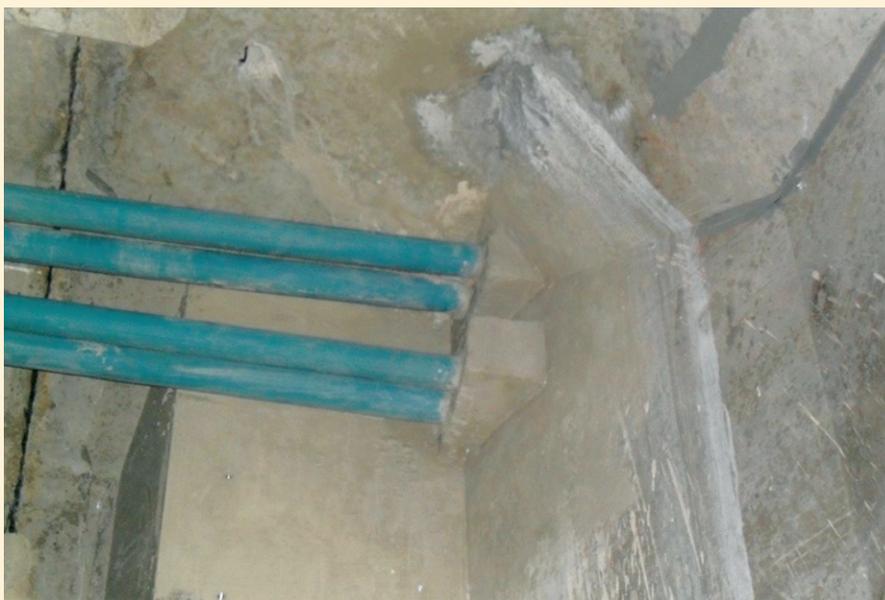
FIG. 13 – REFORÇO DAS ADUELAS POR PROTENSÃO ADICIONAL NO INTERIOR DOS CAIXÕES DE CONCRETO, EM MOMENTO NEGATIVO (FONTE: ECOPONTE 2018)

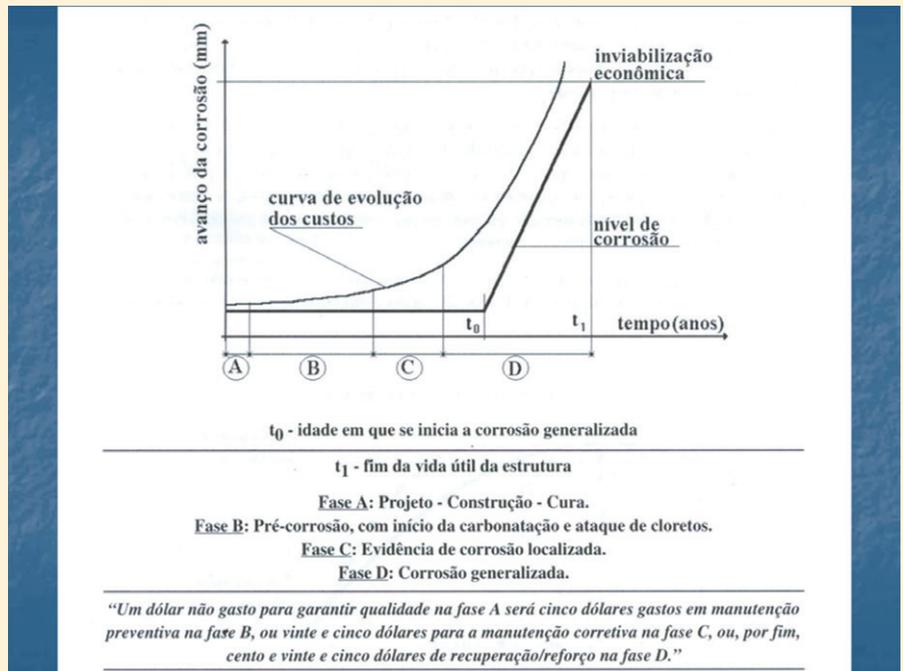
FIG. 14 – LEI DE SITTER, OU LEI DOS CINCO (FONTE: VICENTE CUSTÓDIO E THOMAZ RIPPER (MAIO 1998))

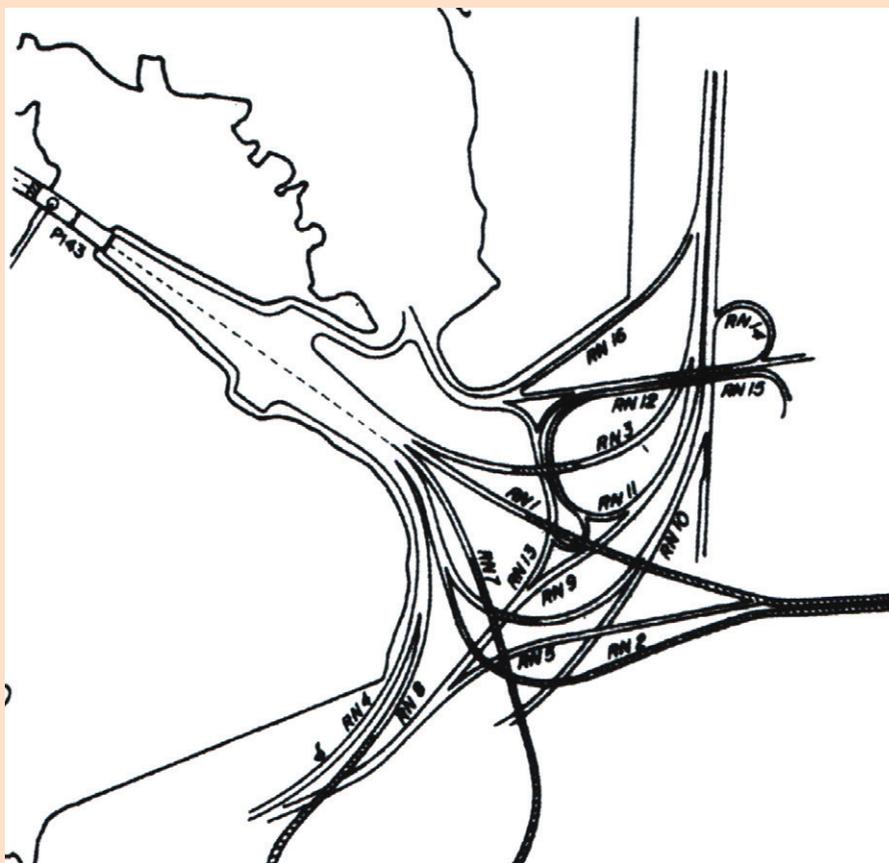
FIG. 2 – ESQUEMA DOS DOIS ÚLTIMOS TRECHOS DA PONTE RIO-NITERÓI MOSTRANDO A COMPLEXIDADE DA ESTRUTURA DO ACESSO A NITERÓI (REPRODUZIDO DE [6])

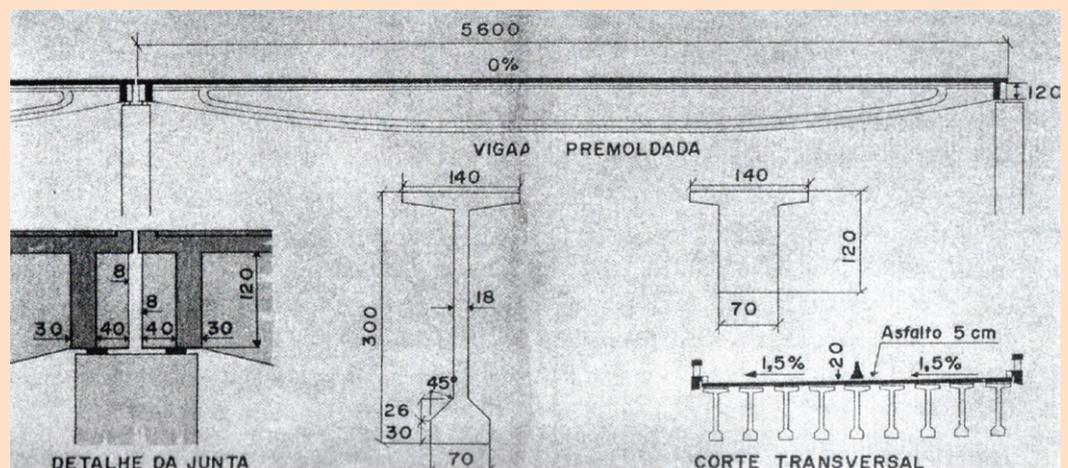
FIG. 3 – A MAIOR DAS VIGAS "BARRIGA DE PEIXE", LONGARINA TIPO C, CRIAÇÃO DO ENGENHEIRO NORONHA FILHO [10]

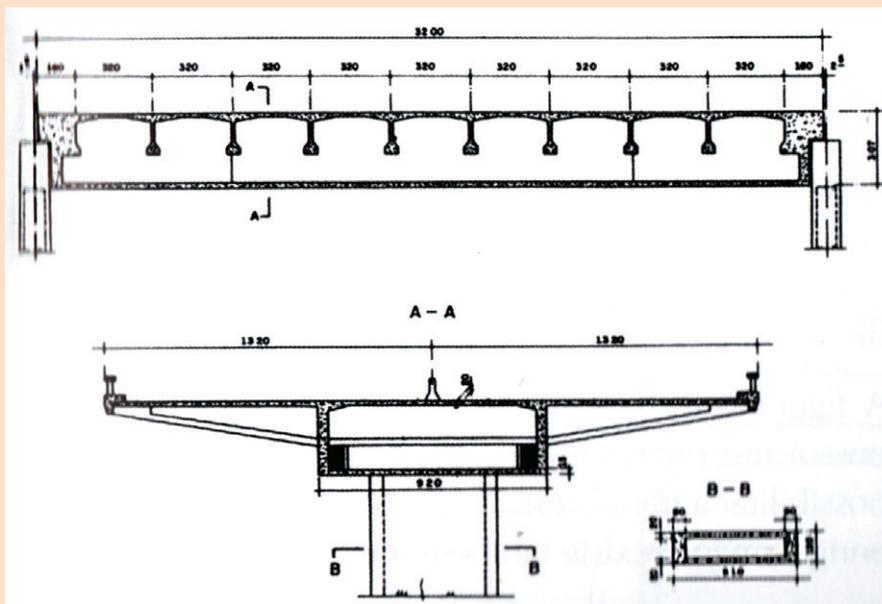
FIG. 4 – VIADUTO DA AV. RIO DE JANEIRO: TRECHO EM CAIXÃO COM VÃO DE 32 M MOLDADO NO LOCAL, PORÉM COM TRANSVERSINAS PRÉ-MOLDADAS (REPRODUZIDA DE [6])

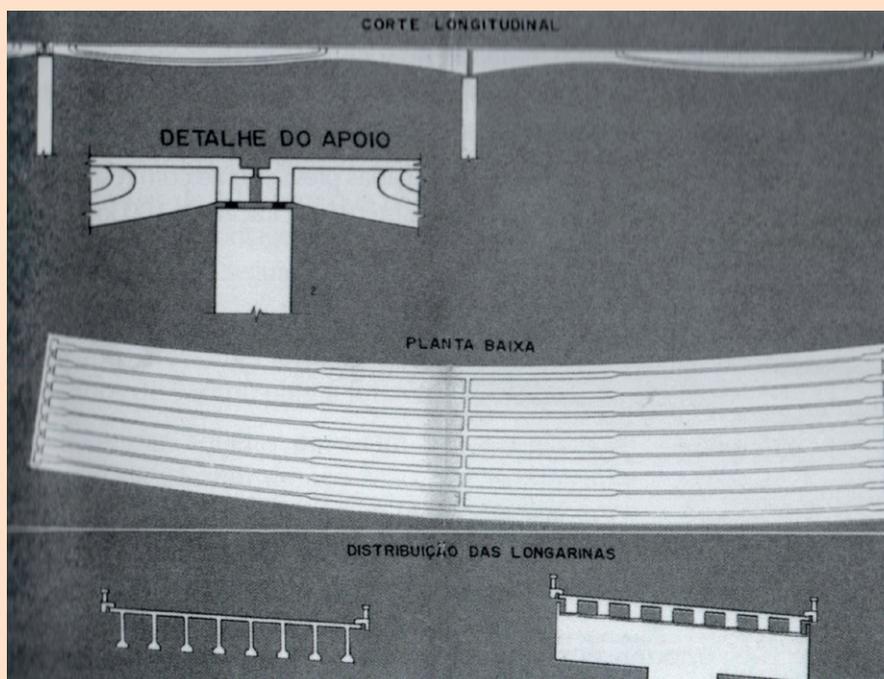
FIG. 5 – PERFIL LONGITUDINAL E SEÇÃO TRANSVERSAL DO TABULEIRO EM VIA CONTÍNUA [10]

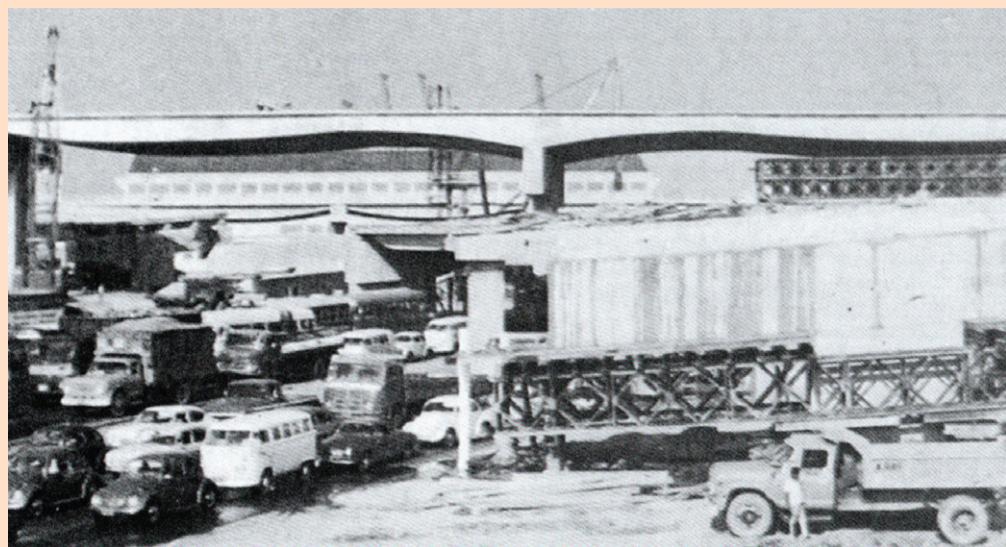
FIG. 7 – ASPECTO DA VIGA CONTÍNUA, PARCIALMENTE PRÉ-FABRICADA, USANDO LONGARINAS TIPO B E CONCRETO LOCAL [10]

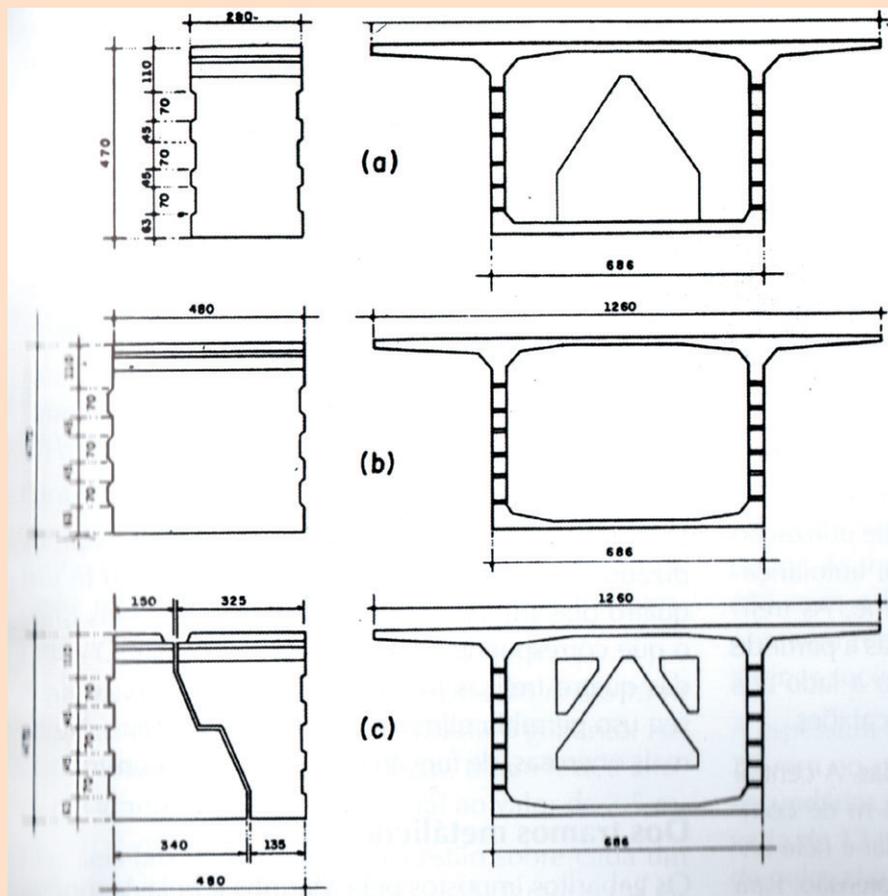
FIG. 8 – OS TRÊS TIPO DE ADUELA PRÉ-MOLDADAS: A) DE APOIO, B) ADUELA CORRENTE, C) ADUELAS DE JUNTAS [6]
