MEIO SÉCULO DE UM ÍCONE DA ENGENHARIA

RICO EM DETALHES TÉCNICOS SOBRE AS VÁRIAS ETAPAS CONSTRUTIVAS DA PONTE RIO-NITERÓI, QUE COMPLETOU 50 ANOS DE EXISTÊNCIA, O DEPOIMENTO A SEGUIR CONFIRMA OS DESAFIOS TECNOLÓGICOS E DE LOGÍSTICAS QUE FORAM VENCIDOS PELA ENGENHARIA BRASILEIRA DURANTE SUA CONCEPÇÃO E CONSTRUÇÃO. O RELATO GANHA RELEVÂNCIA AINDA MAIOR POR SER FEITO PELO ENGENHEIRO QUE ESTEVE PRESENTE DESDE O ESTUDO DE VIABILIDADE, PASSANDO PELA FASE DO PROJETO EXECUTIVO DA OBRA E SUAS ALTERAÇÕES ATÉ SUA VERSÃO FINAL

CORTANDO A BAÍA DA GUANABARA

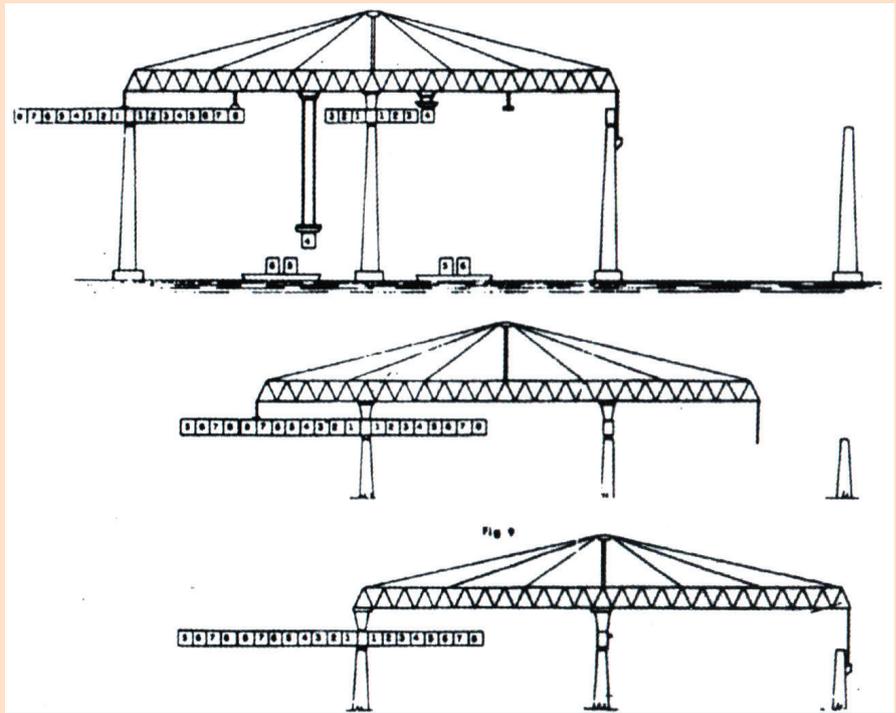
FIG. 9 – SEQUÊNCIA DE MONTAGEM COM TRELIÇA AUTOLANÇADEIRA [7]

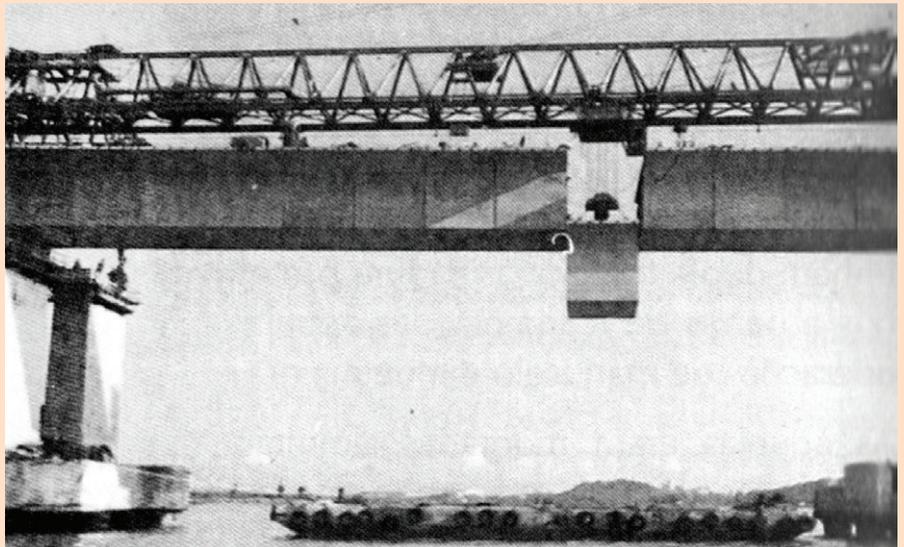
FIG. 10 – MONTAGEM DA ADUELA DE FECHAMENTO DE UM TRAMO NORMAL [10]

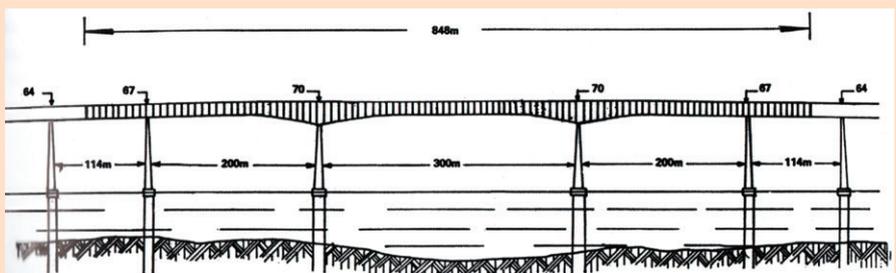
FIG. 11 – ESQUEMA DE ESTRUTURA METÁLICA [23]

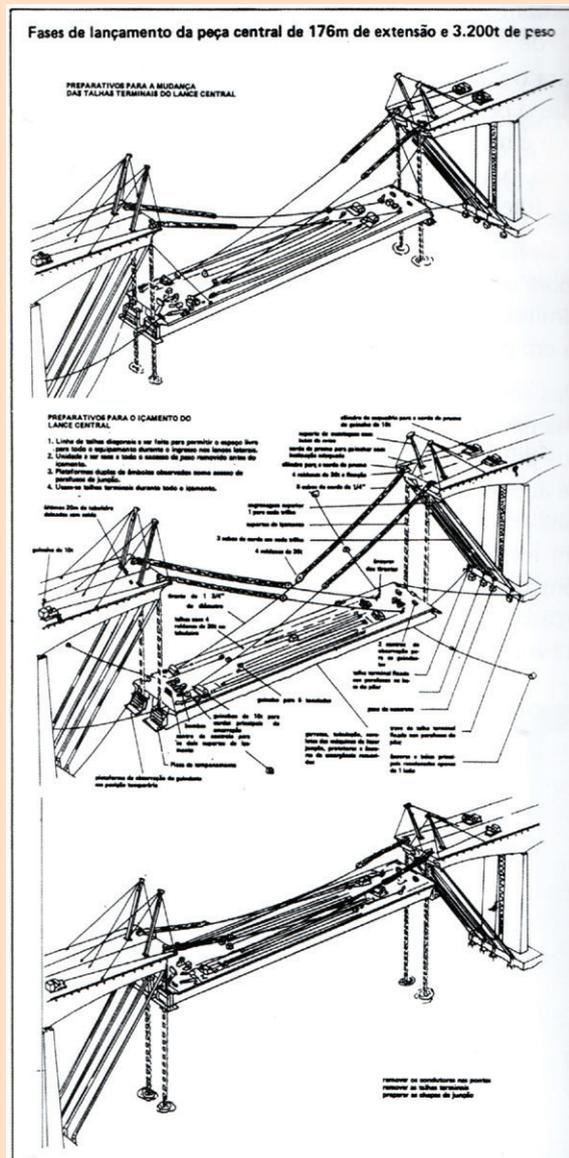
FIG. 14 – O IÇAMENTO MAIS EMPOLGANTE DA HISTÓRIA: LEVANTAMENTO DO TRECHO CENTRAL DE 176 M E 3.200 TF NUMA OPERAÇÃO ÚNICA (FIGURA REPRODUZIDA DE [23])
